**Program prac konserwatorskich  
elewacji budynku dworu  
w m. Dargomyśl nr 1  
Gmina Radowo Małe**

**SIERPIEŃ 2020**

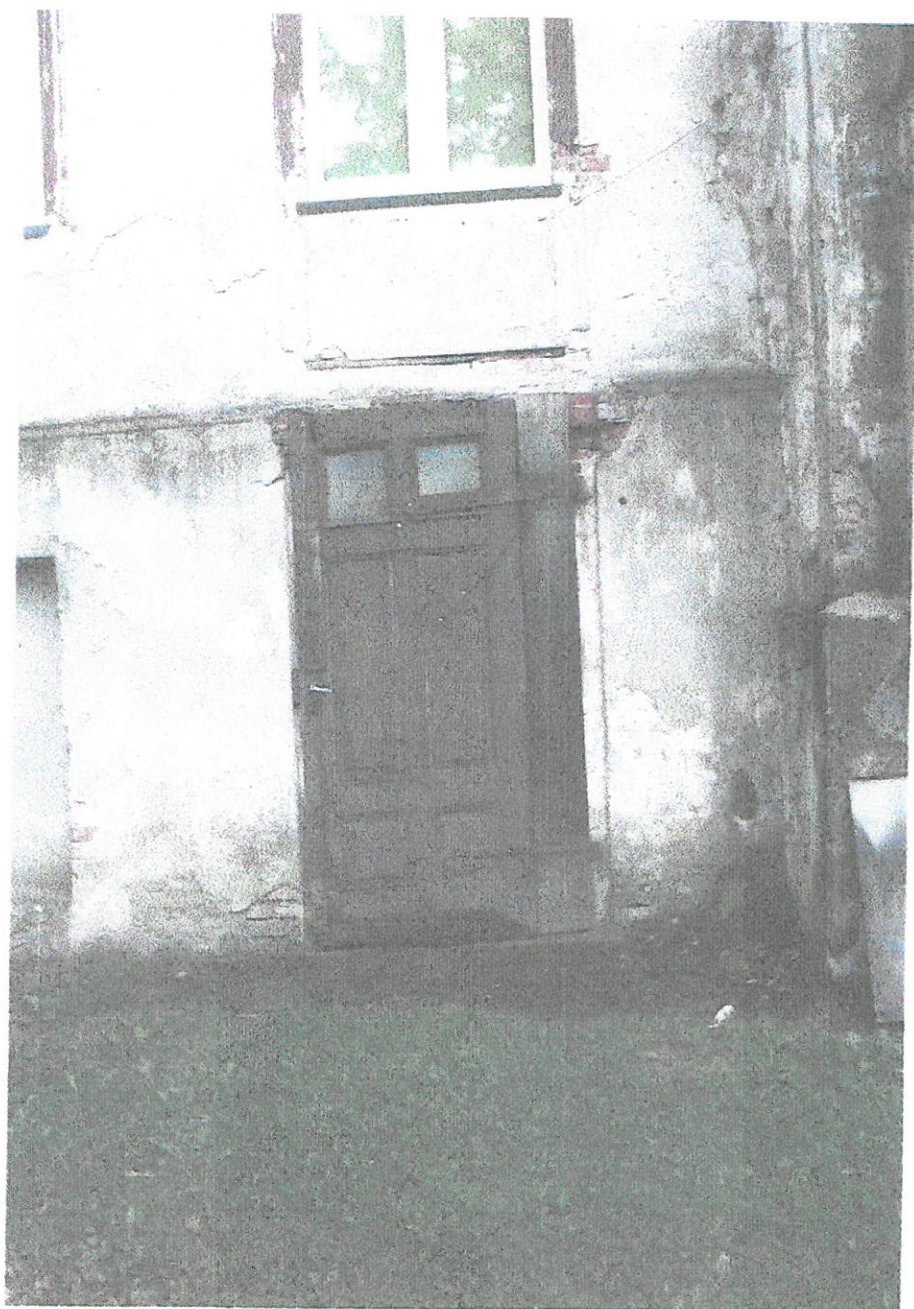
Wejście do piwnicy

Stolarka drzwiowa wtórna- drzwi frontowe, od podwórza i w ganku – metalowe wypełnione pianką poliuretanową, malowane fabrycznie w kolorze brązowym. Drzwi do piwnic drewniane zniszczone i zawilgocone o niejednorodnej konstrukcji, w stanie nie nadającym się do naprawy.

Istniejąca stolarka drzwiowa w dobrym stanie nie wymaga interwencji. Proponuje się wymianę drzwi drewnianych do piwnic o wzorze drzwi wejściowych.

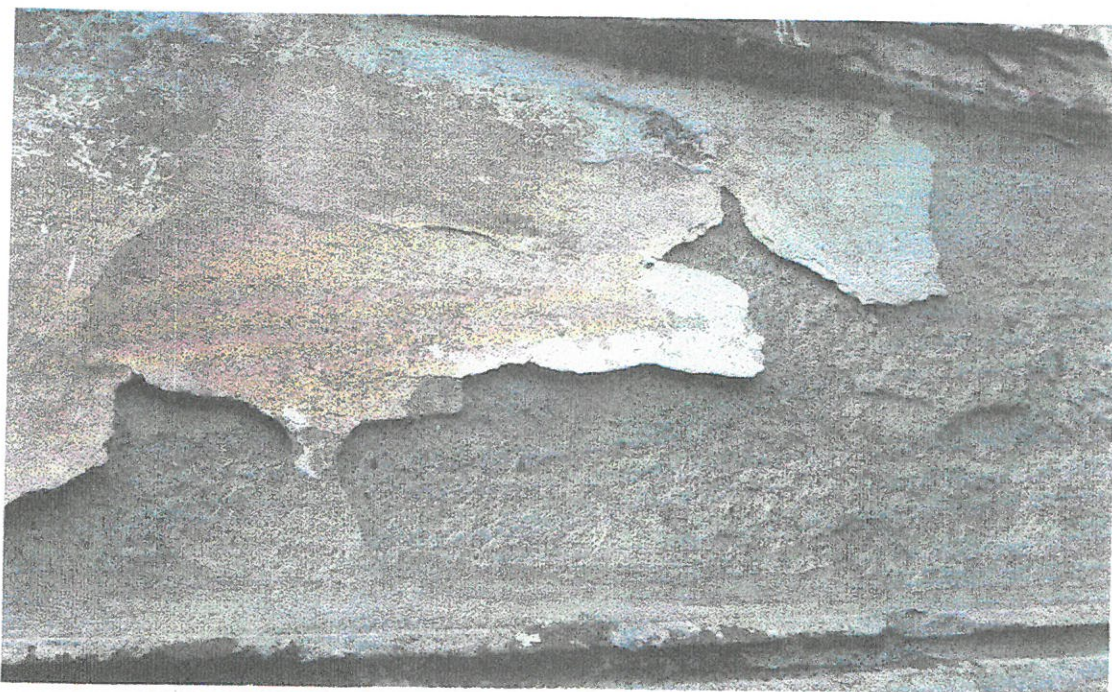
Budynek otynkowany tynkiem gładkim cementowo-wapiennym o dość grubym i niejednorodnym wypełniaczu kwarcowym. Elewacja budynku zachowana jest w złym stanie. Tynki są zabrudzone, zakurzone, zaplamione, miejscami mają ciemny szary kolor. Na elewacji występują rozległe odparzenia i ubytki tynków. Nierówna, falująca powierzchnia tynków może świadczyć o zachodzącym procesie odspajania wypraw od podłoża. Pierwotnie budynek był pomalowany farbą wapienną w jasnobieżowym kolorze, następnie pokryty farbą wapienną w kolorze białym.

Odspojony tynk od podłoża

Wstępne oczyszczenie elewacji rozproszonym strumieniem wody pod ciśnieniem. W razie konieczności poprzedzone zabezpieczeniem osłabionych wypraw dekoracji Usunięcie tynków wtórnych (warstwy wierzchniej - tynku nakrapianego) oraz tynków uszkodzonych, o niskiej wytrzymałości mechanicznej, odspojonych, a także doraźnie wykonanych, niefachowych napraw. Doczyszczanie pozostawionych tynków z zabrudzeń i nawarstwień przy użyciu wytwornicy pary, rozproszonym, kontrolowanym strumieniem wody pod ciśnieniem, mechanicznie (poprzez ścieranie) lub przy pomocy innych metod. Dezynfekcja miejsc zabrudzonych i porażonych przez mikroorganizmy (w partiach gzymsów, cokołów) poprzez oprysk lub pędzlowanie preparatem dezynfekującym biobójczym oraz glono- i grzybobójczym. Poszerzenie klinowe spękań tynku. W miejscach spękań konstrukcyjnych – rozkucie pęknięć, uzupełnienie zaprawą cementową i klamrowanie klamrami metalowymi zabezpieczonymi antykorozyjnie z obu stron muru, w rozstawie w pionie co 30-35 cm. Uzupełnienie ubytków tynków zaprawami mineralnymi, dostosowanymi do oryginalnych np. wapiennymi, wapienno – trasowymi lub wapienno – cementowymi. Możliwość zastosowania gotowych specjalistycznych produktów do renowacji fasad (np. Bolix T-RM). Powierzchnia uzupełnianych partii musi odtwarzać fakturę oryginalną. Przed położeniem zapraw wyrównanie chłonności tynków poprzez zagruntowanie podłoża. W partii cokołu położenie tynku renowacyjnego WTA. Przed położeniem właściwe przygotowanie podłoża zgodnie z wymogami stawianymi przy kładzeniu tynków renowacyjnych, tj. oczyszczenie, odsolenie, uzupełnienie ubytków, ewentualne spoinowanie ubytków w spoinach. Egalizacja powierzchni tynków szpachlą mineralną, kompatybilną z tynkami. Zagruntowanie tynków pod szpachlę. Uziarnienie szpachli zgodne z oryginałem – na podstawie odsłoniętej pierwotnej faktury tynku boniowanego lub gładkiego. Gruntowanie i malowanie tynków farbą krzemianową (w przypadku egalizacji całości tynków szpachlą) lub silikonową np. BOLIX AZ, itp. Kolorystyka zgodna z pierwotnym wymalowaniem.

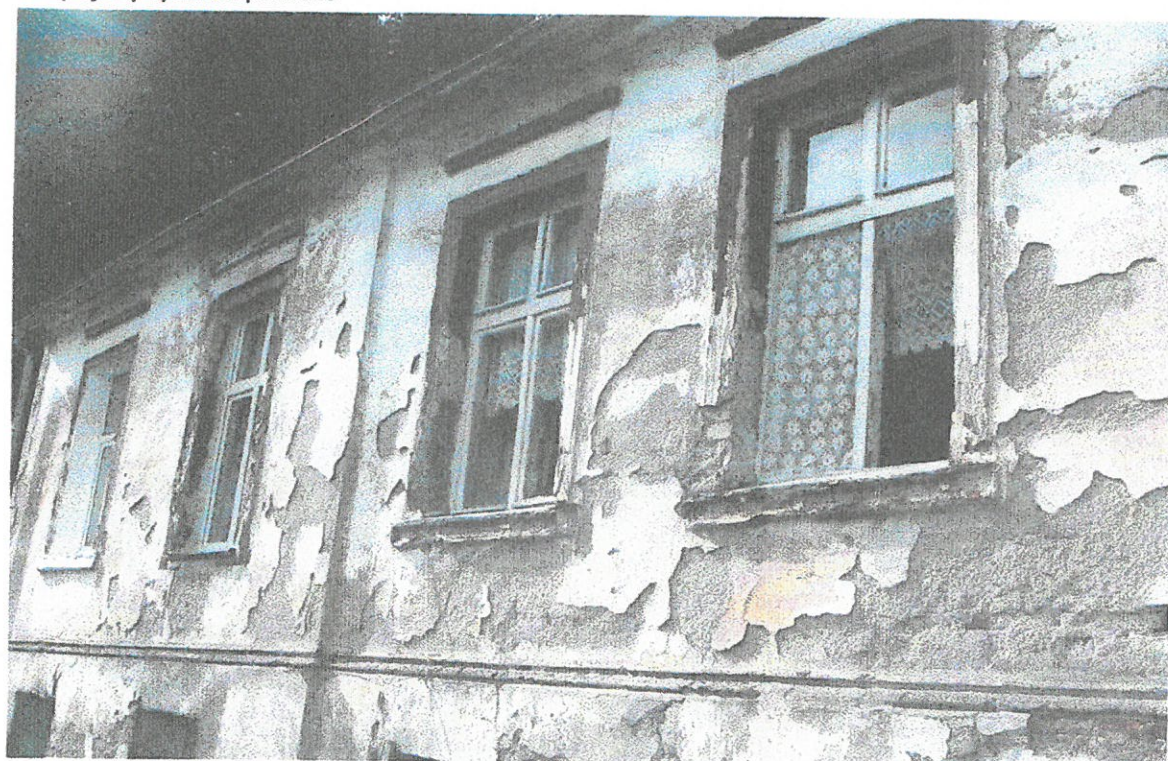
Gzymsy profilowane, wieńczące, międzykondygnacyjne, cokołowe i nadokiennne zostały wykonane metodą narzutu i ciągnięcia z szablonu. Widoczne są liczne uszkodzenia wypraw: pęknięcia, odspojenia, ubytki, braki całych form dekoracji. Gzymsy pokryte wtórnymi powłokami farb i zapraw, posiadają ubytki i pęknięcia. Gzyms wieńczący - długimi odcinkami w formie destruktu, w niektórych partiach wykonany bez odtwarzania pierwotnej formy. Wokół okien częściowy brak profilowanych opasek okiennych.

Elewacja północna-rozległe odparzenia i ubytki tynków, wokół okien częściowy brak profilowanych opasek okiennych

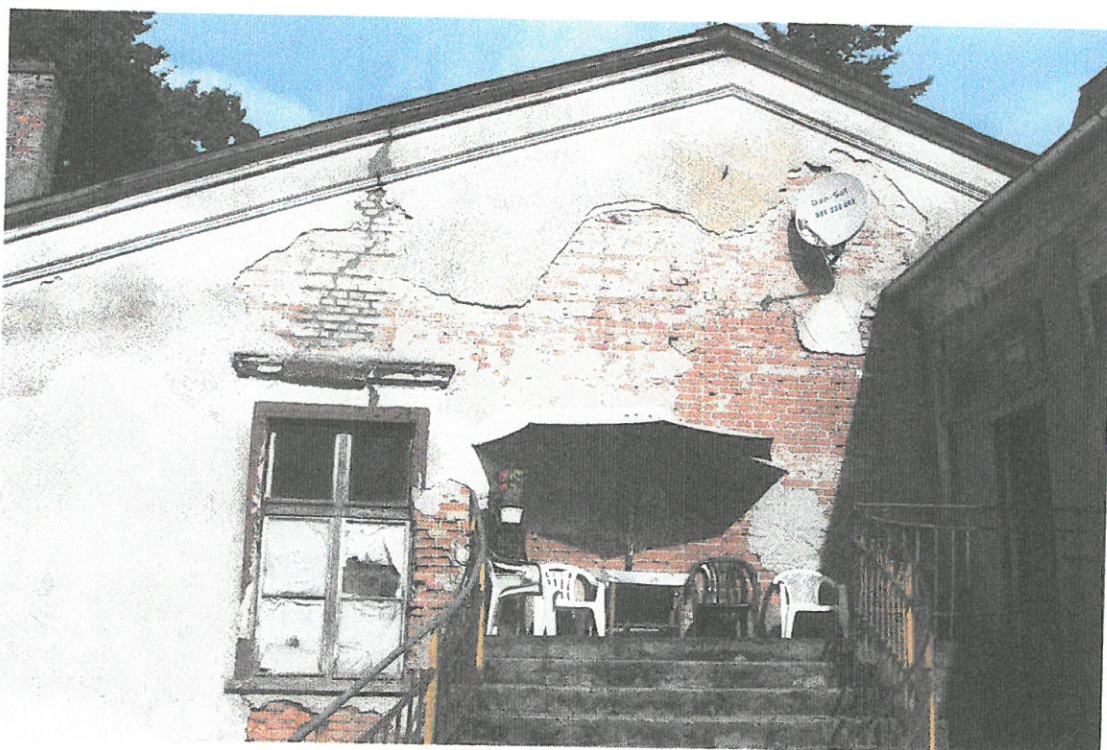
Stwierdzono pęknięcia ścian pod i nad oknami sali balowej. Część pęknięć naprawiono poprzez klamrowanie.

Ściana wschodnia Sali balowej- brak tynku, nieudolna rekonstrukcja gzymsu, widoczna naprawa ścian poprzez kłamrowanie

Oczyszczenie sztukaterii, gzymsów, opasek okiennych z powłok farb i wtórnych zatartych zaprawami. Metoda oczyszczania mechaniczna przy pomocy skalpeli, dłutek, delikatnych materiałów ściernych itp. Przy stwierdzeniu niskiej wytrzymałości wypraw wapiennych, wzmocnienie preparatem na bazie estrów kwasu krzemowego, o właściwościach hydrofilnych. Aplikacja poprzez głębokie nasycenie preparatem, a następnie sezonowanie przez okres 3 tygodni w warunkach o podwyższonej wilgotności. Uzupełnienie ubytków oraz

odtworzenie brakujących form i profili gzymsów zaprawami dobranymi do parametrów wypraw oryginalnych. Według wstępnego rozpoznania oryginalne detale wykonane są z zaprawy wapienno-cementowej, podczas konserwacji detali należy uwzględnić zastosowanie do uzupełniania ubytków materiałów kompatybilnych z podłożem. W związku z brakiem dużej ilości detali możliwość rekonstrukcji brakujących detali poprzez wykorzystanie gotowych zapraw do renowacji sztukaterii (np. Bolix Z-SP, ATLAS ZMP, itp. W przypadku dłuższych odcinków gzymsów – metodą ciągnięcia, przy użyciu przygotowanego odpowiedniego wykroju. Oryginalna faktura sztukaterii powinna być gładka. Gruntowanie i malowanie sztukaterii, opasek, gzymsów farbą krzemianową lub silikonową np. BOLIX AZ. Kolorystyka powinna być zgodna z oryginalnym wymalowaniem.

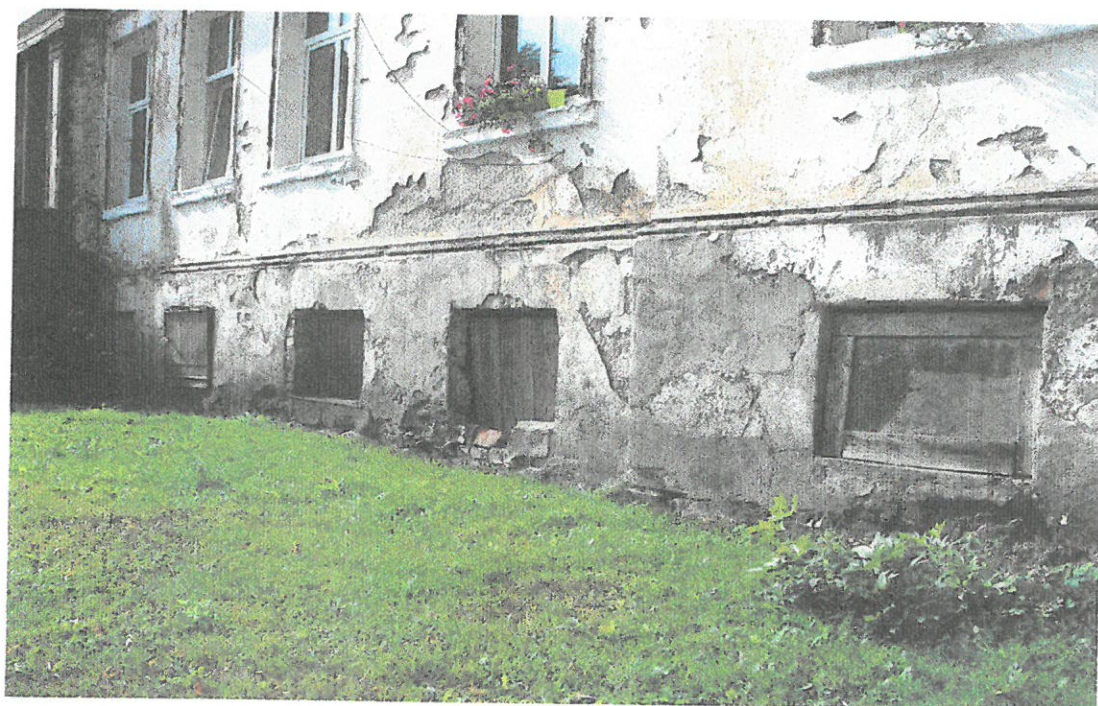
Stolarka okienna oryginalna występująca w pomieszczeniach nieużytkowanych i piwnic to okna drewniane, skrzynkowe, dwuskrzydłowe, podzielone na cztery kwatery tworzące krzyż. Brak konserwacji spowodował degradację powierzchni drewnianych z dużymi ubytkami warstw konserwujących. W sali balowej brak skrzydeł wewnętrznych okien. Stolarka okienna sali balowej i piwnic nie nadaje się do remontu. W pomieszczeniach użytkowanych stolarka okienna z PCV w kolorze białym.

Brak możliwości renowacji okien piwnicznych

Okna drewniane zlokalizowane w poddaszach budynku kwalifikują się do renowacji (po wcześniejszym oczyszczeniu, szlifowaniu i ewentualnym szpachlowaniu) zabezpieczenie powłoką lakieru zgodną z oryginalną. Ponieważ większość okien w budynku (szczególnie w pomieszczeniach użytkowanych) została wcześniej wymieniona na okna z PCV, proponuje się zniszczone okna w sali balowej i w piwnicach także wymienić na okna z PCV w kolorze białym, przyjmując wzór starych zdemontowanych okien.

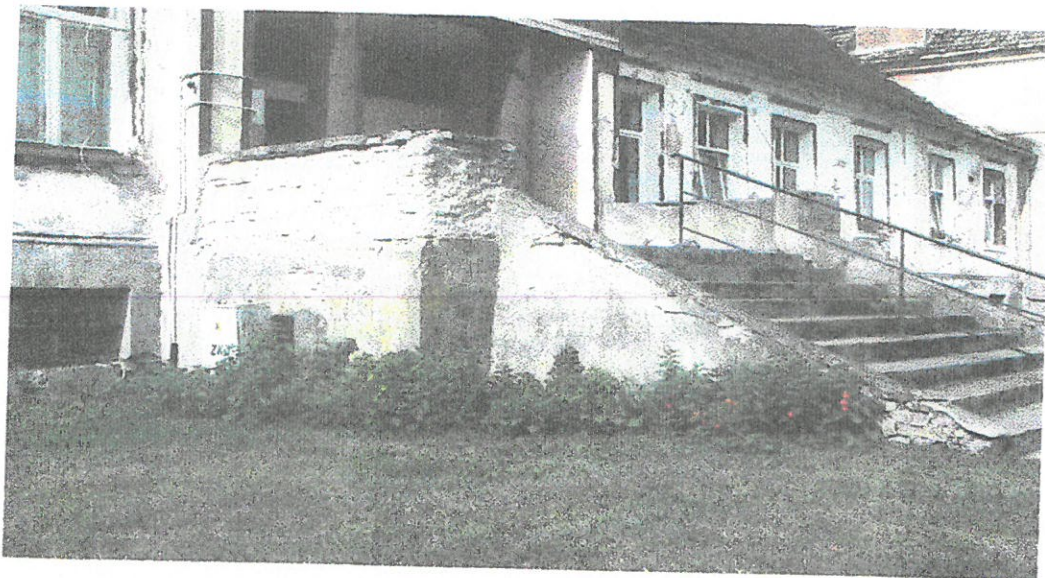
Schody zewnętrzne wtórnie wykonane z betonu zatartego na ostro. Ubytki w stopniach oraz ubytki tynku na ścianach osłonowych schodów głównych. W schodach od podwórza liczne spękania stopni, bariery schodowe skorodowane i wskazujące braki w konstrukcji.

Ubytki w tynku ścian osłonowych schodów wejściowych

Oczyszczenie powierzchni schodów, impregnacja powierzchni betonowych np. środkiem SILOXAN, naprawa ubytków betonowych stopnic przy wejściu zaprawą do napraw betonu np. ATLAS FILER S, pokrycie schodów płytkami gresowymi antypoślizgowymi w kolorze brązowym. Naprawa tynków na murkach osłonowych. Rekonstrukcja brakujących detali wraz z pomalowaniem barierki przy schodach od strony podwórza, farbami do renowacji metali w kolorze brązowym np. RAL 8017.

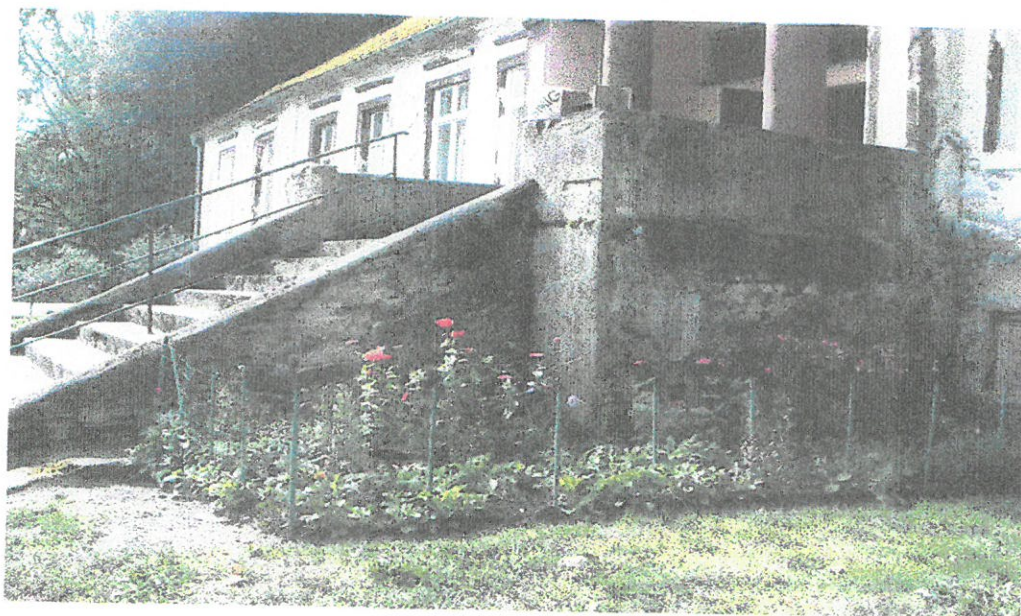
Ubytki w tynku ścian osłonowych schodów wejściowych

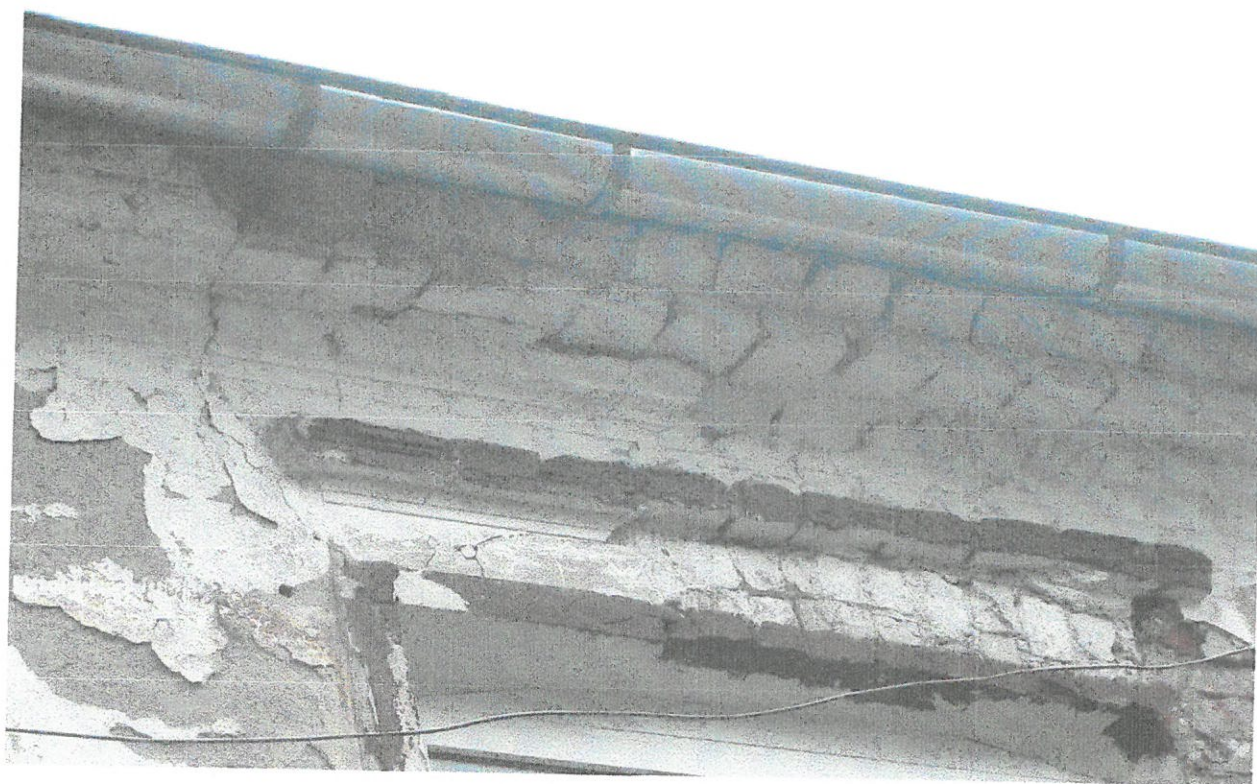
Braki całych form dekoracji w gzymsach wieńczących

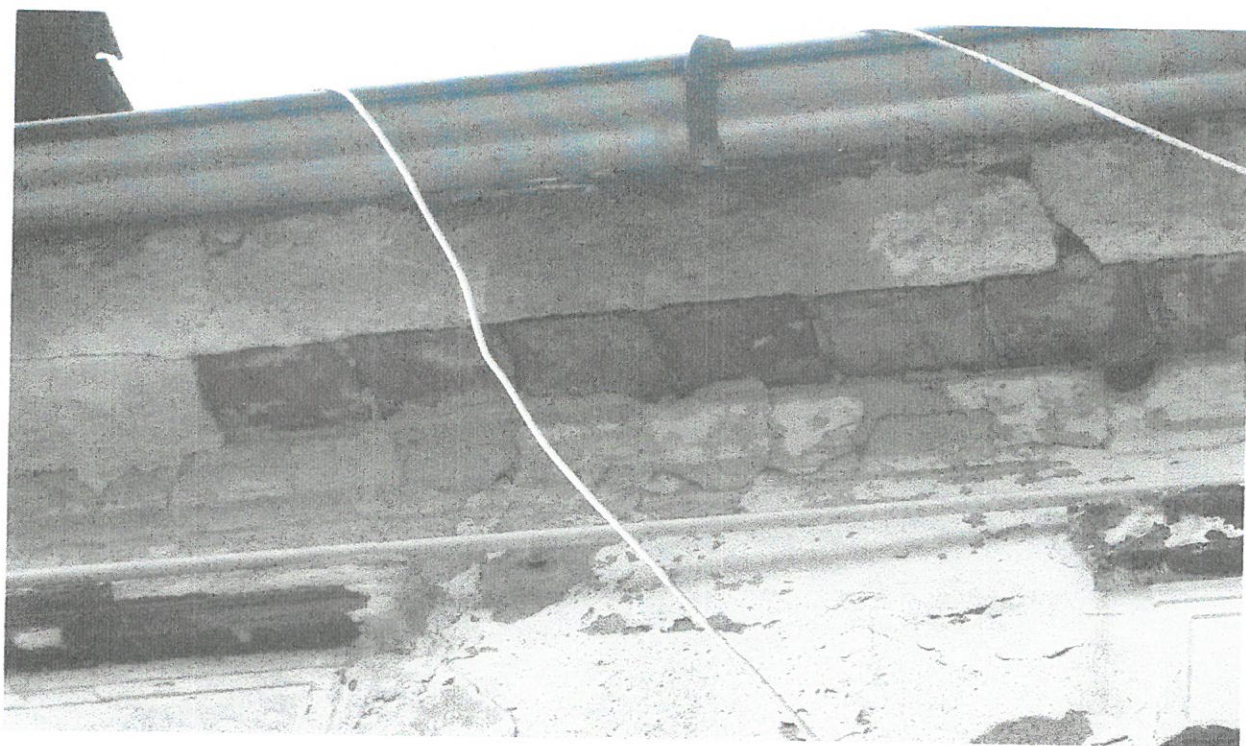
Nad salą balową brak rynien i istniejąca rura spustowa powodują zacieki ścian. Brak rynny w części budynku piętrowego z poddaszem od strony wschodniej także powoduje zawilgocenie ścian. W pozostałej części budynku rynny i rury spustowe stalowe ocynkowane w dobrym stanie, jednak brak pasa nadrynnowego także powoduje zawilgocenie ścian.

Gzyms-zacieki z powodu braku pasa nadrynnowego

Nad salą balową i w części budynku piętrowego z poddaszem od strony wschodniej uzupełnić rynny i rury spustowe z blachy stalowej. W całym budynku wykonać pas nadrynnowy z blachy stalowej.

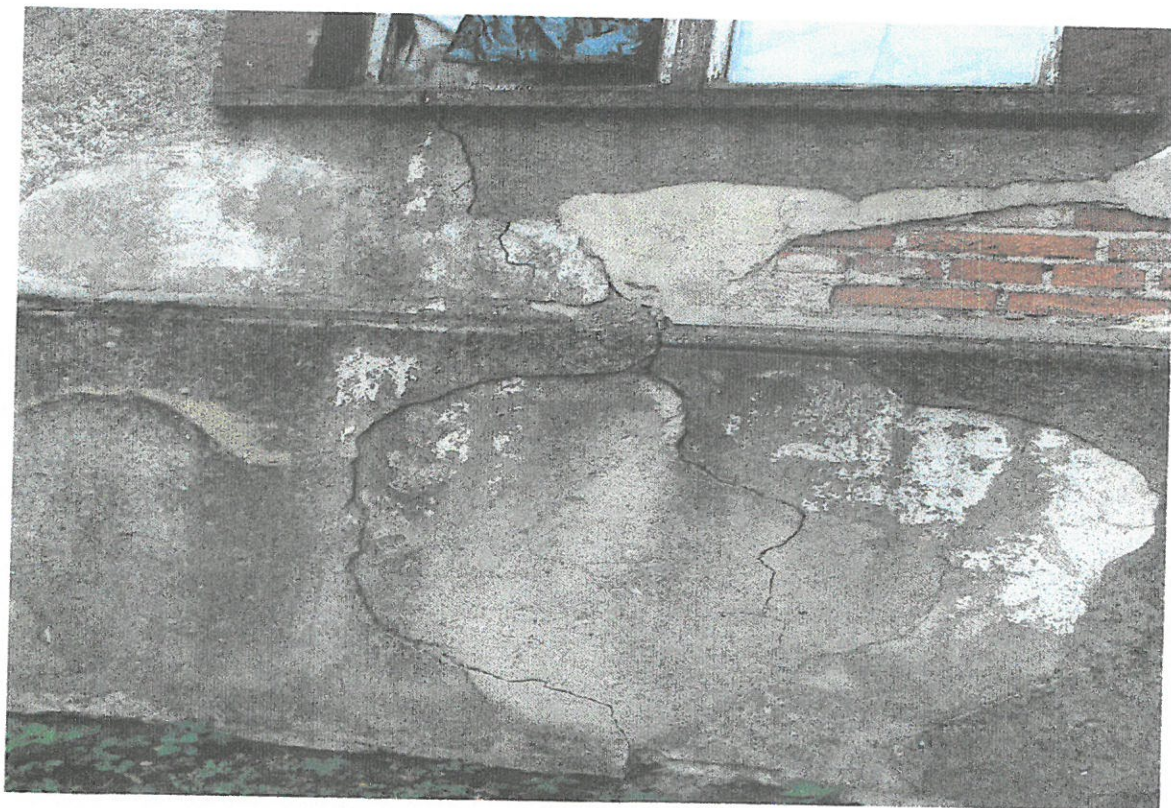
Pęknięcia ścian Sali balowej

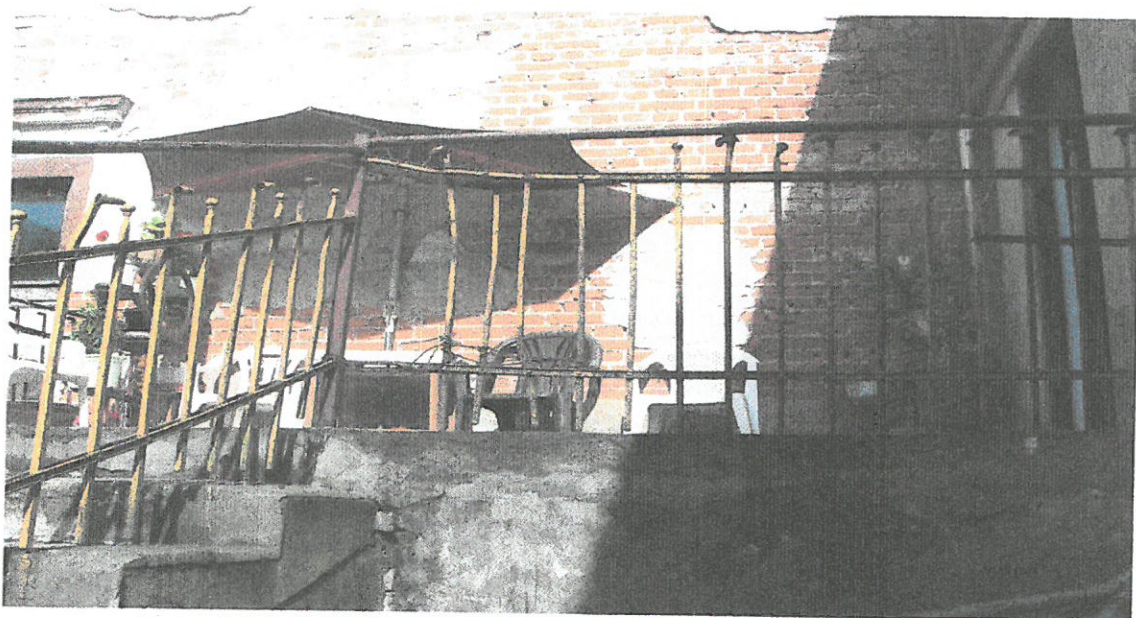
Braki w konstrukcji barier schodowych

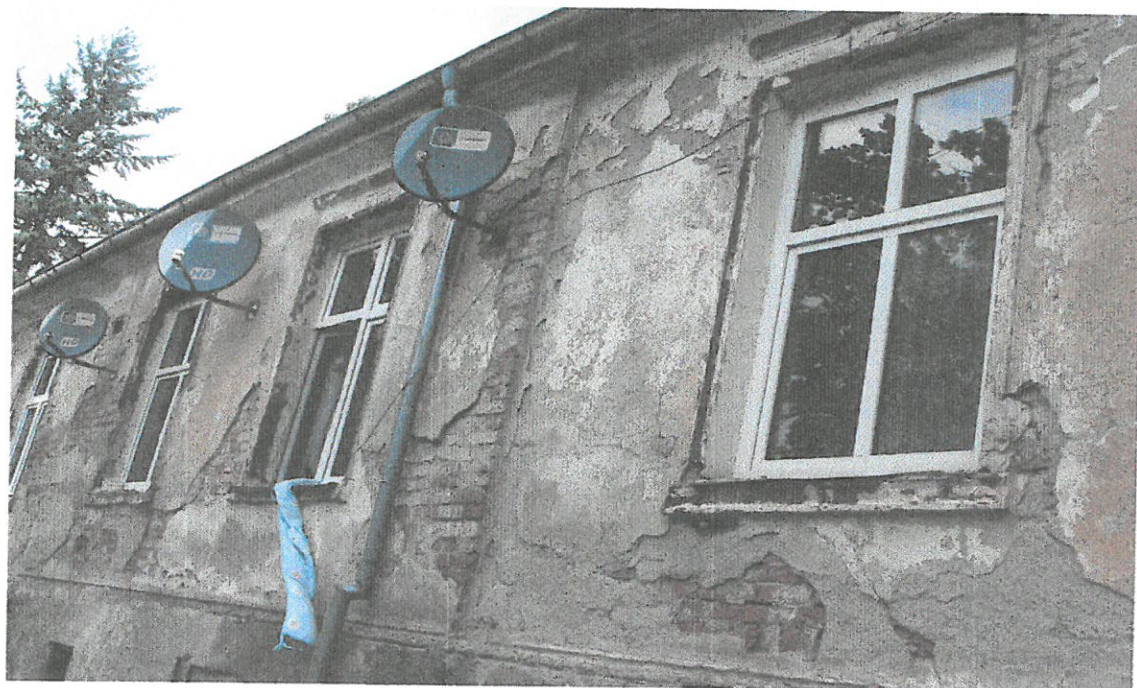
Ścian od strony podwórza- braki w tynku

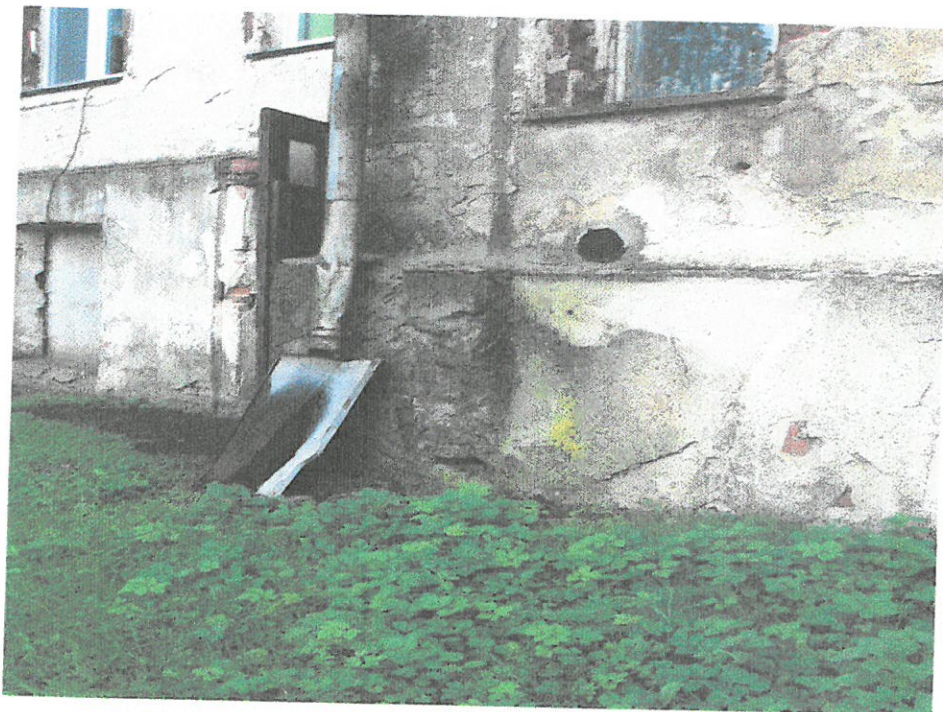
Ściana zachodnia sali balowej- zawilgocenie spowodowane nieszczelnością rury spustowej

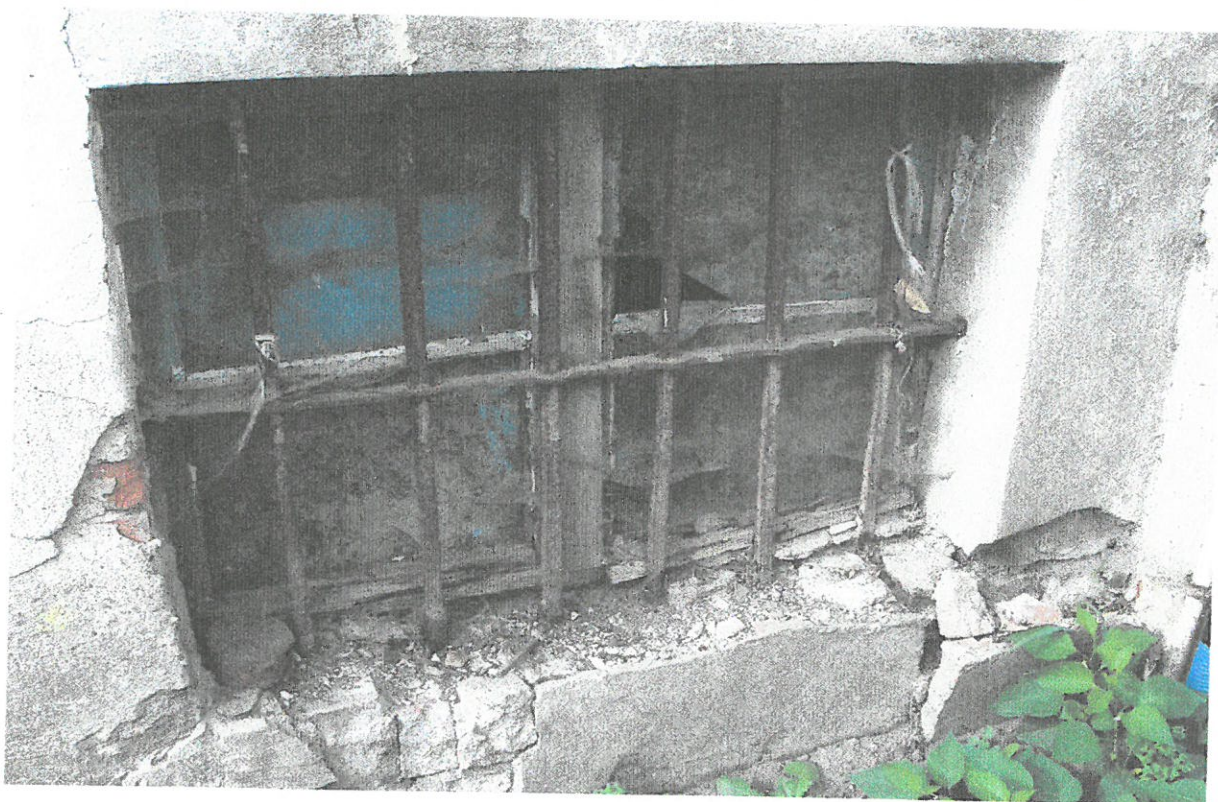
Okienko piwniczne nie nadające się do renowacji

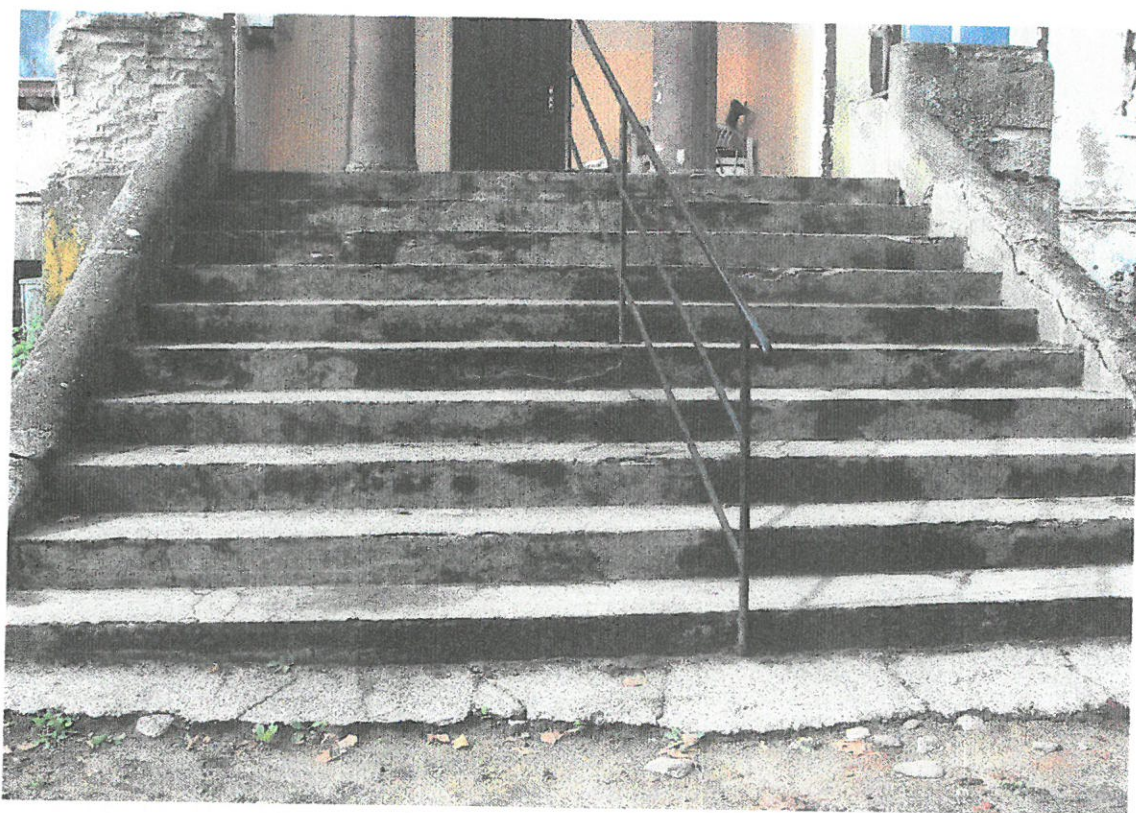
Ubytki betonu w schodach wejściowych

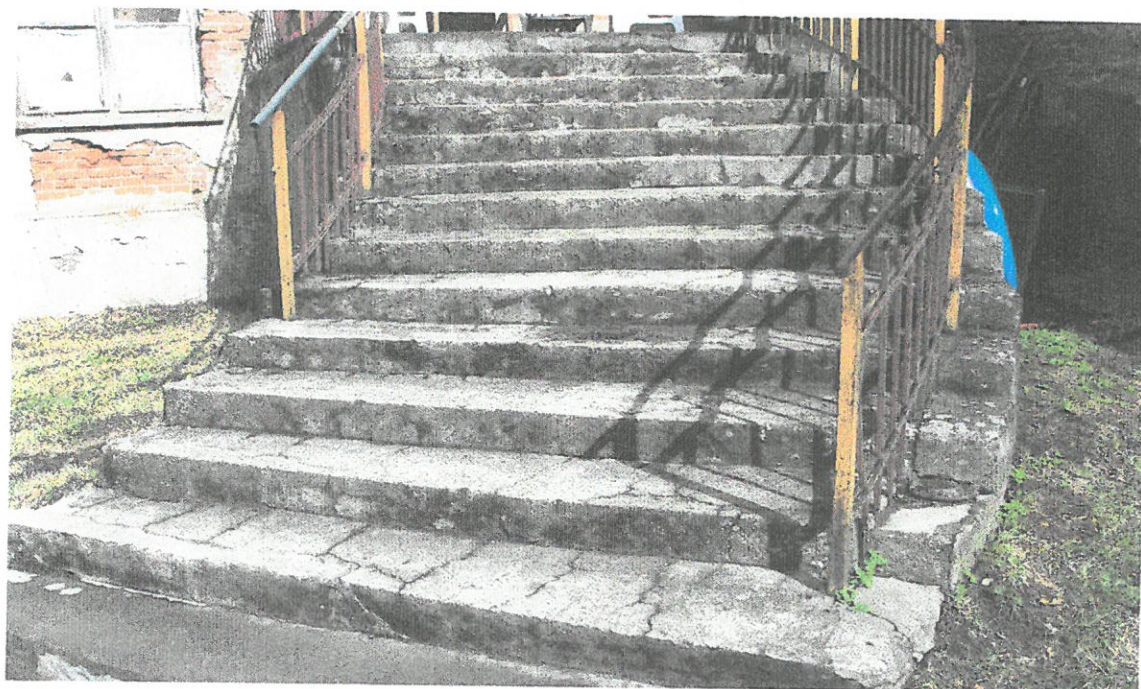
Spękana powierzchnia stopni od strony podwórza

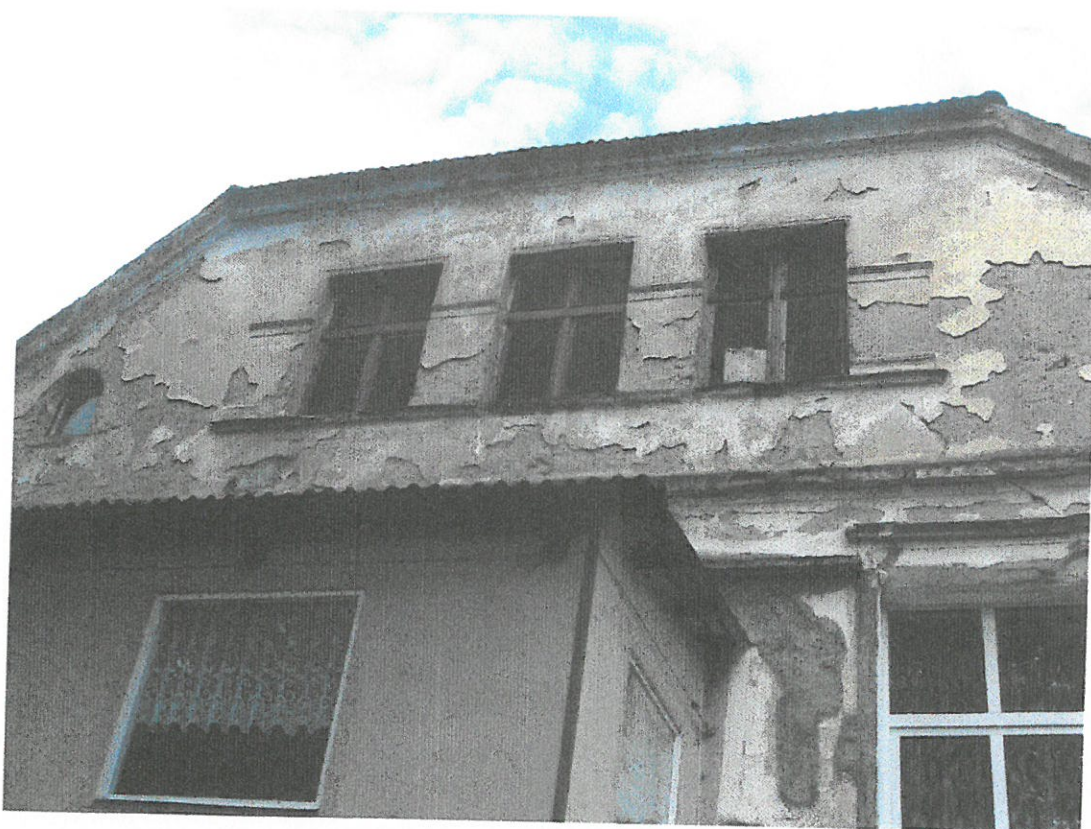
Okna poddasza nadające się do renowacji

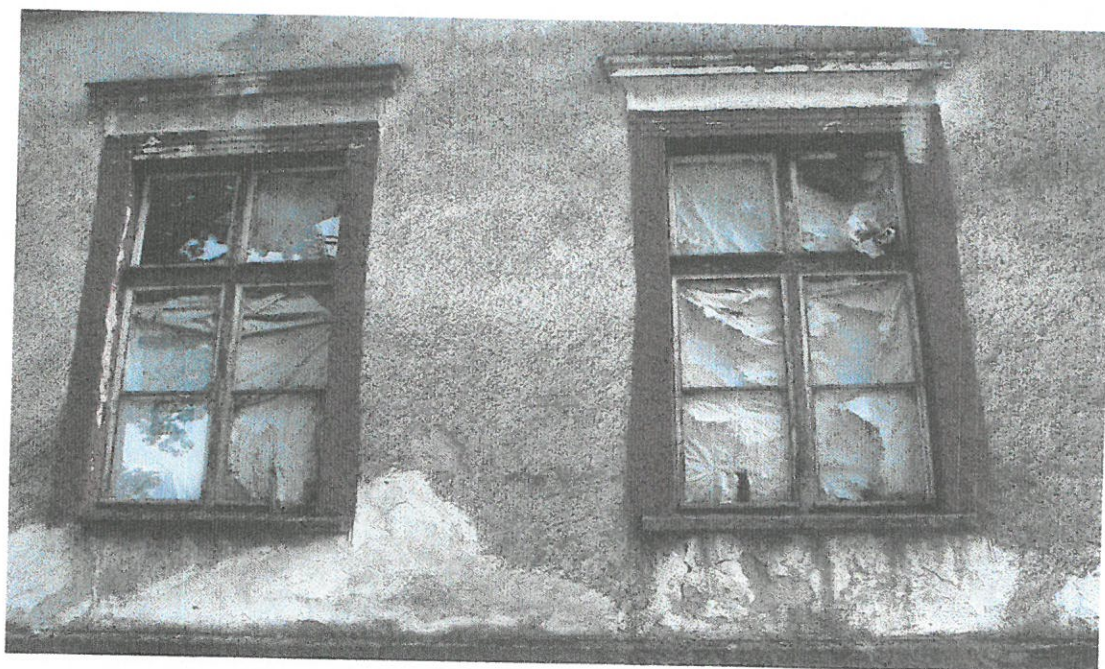
Okna Sali balowej nie nadające się do renowacji
